# Betoni julkisivuissa

**Parvekekorjaukset nyt – turvallisuus, ratkaisut ja oikeat valinnat**

**Consti Korjausrakentaminen Oy**  
**27.2.2026**

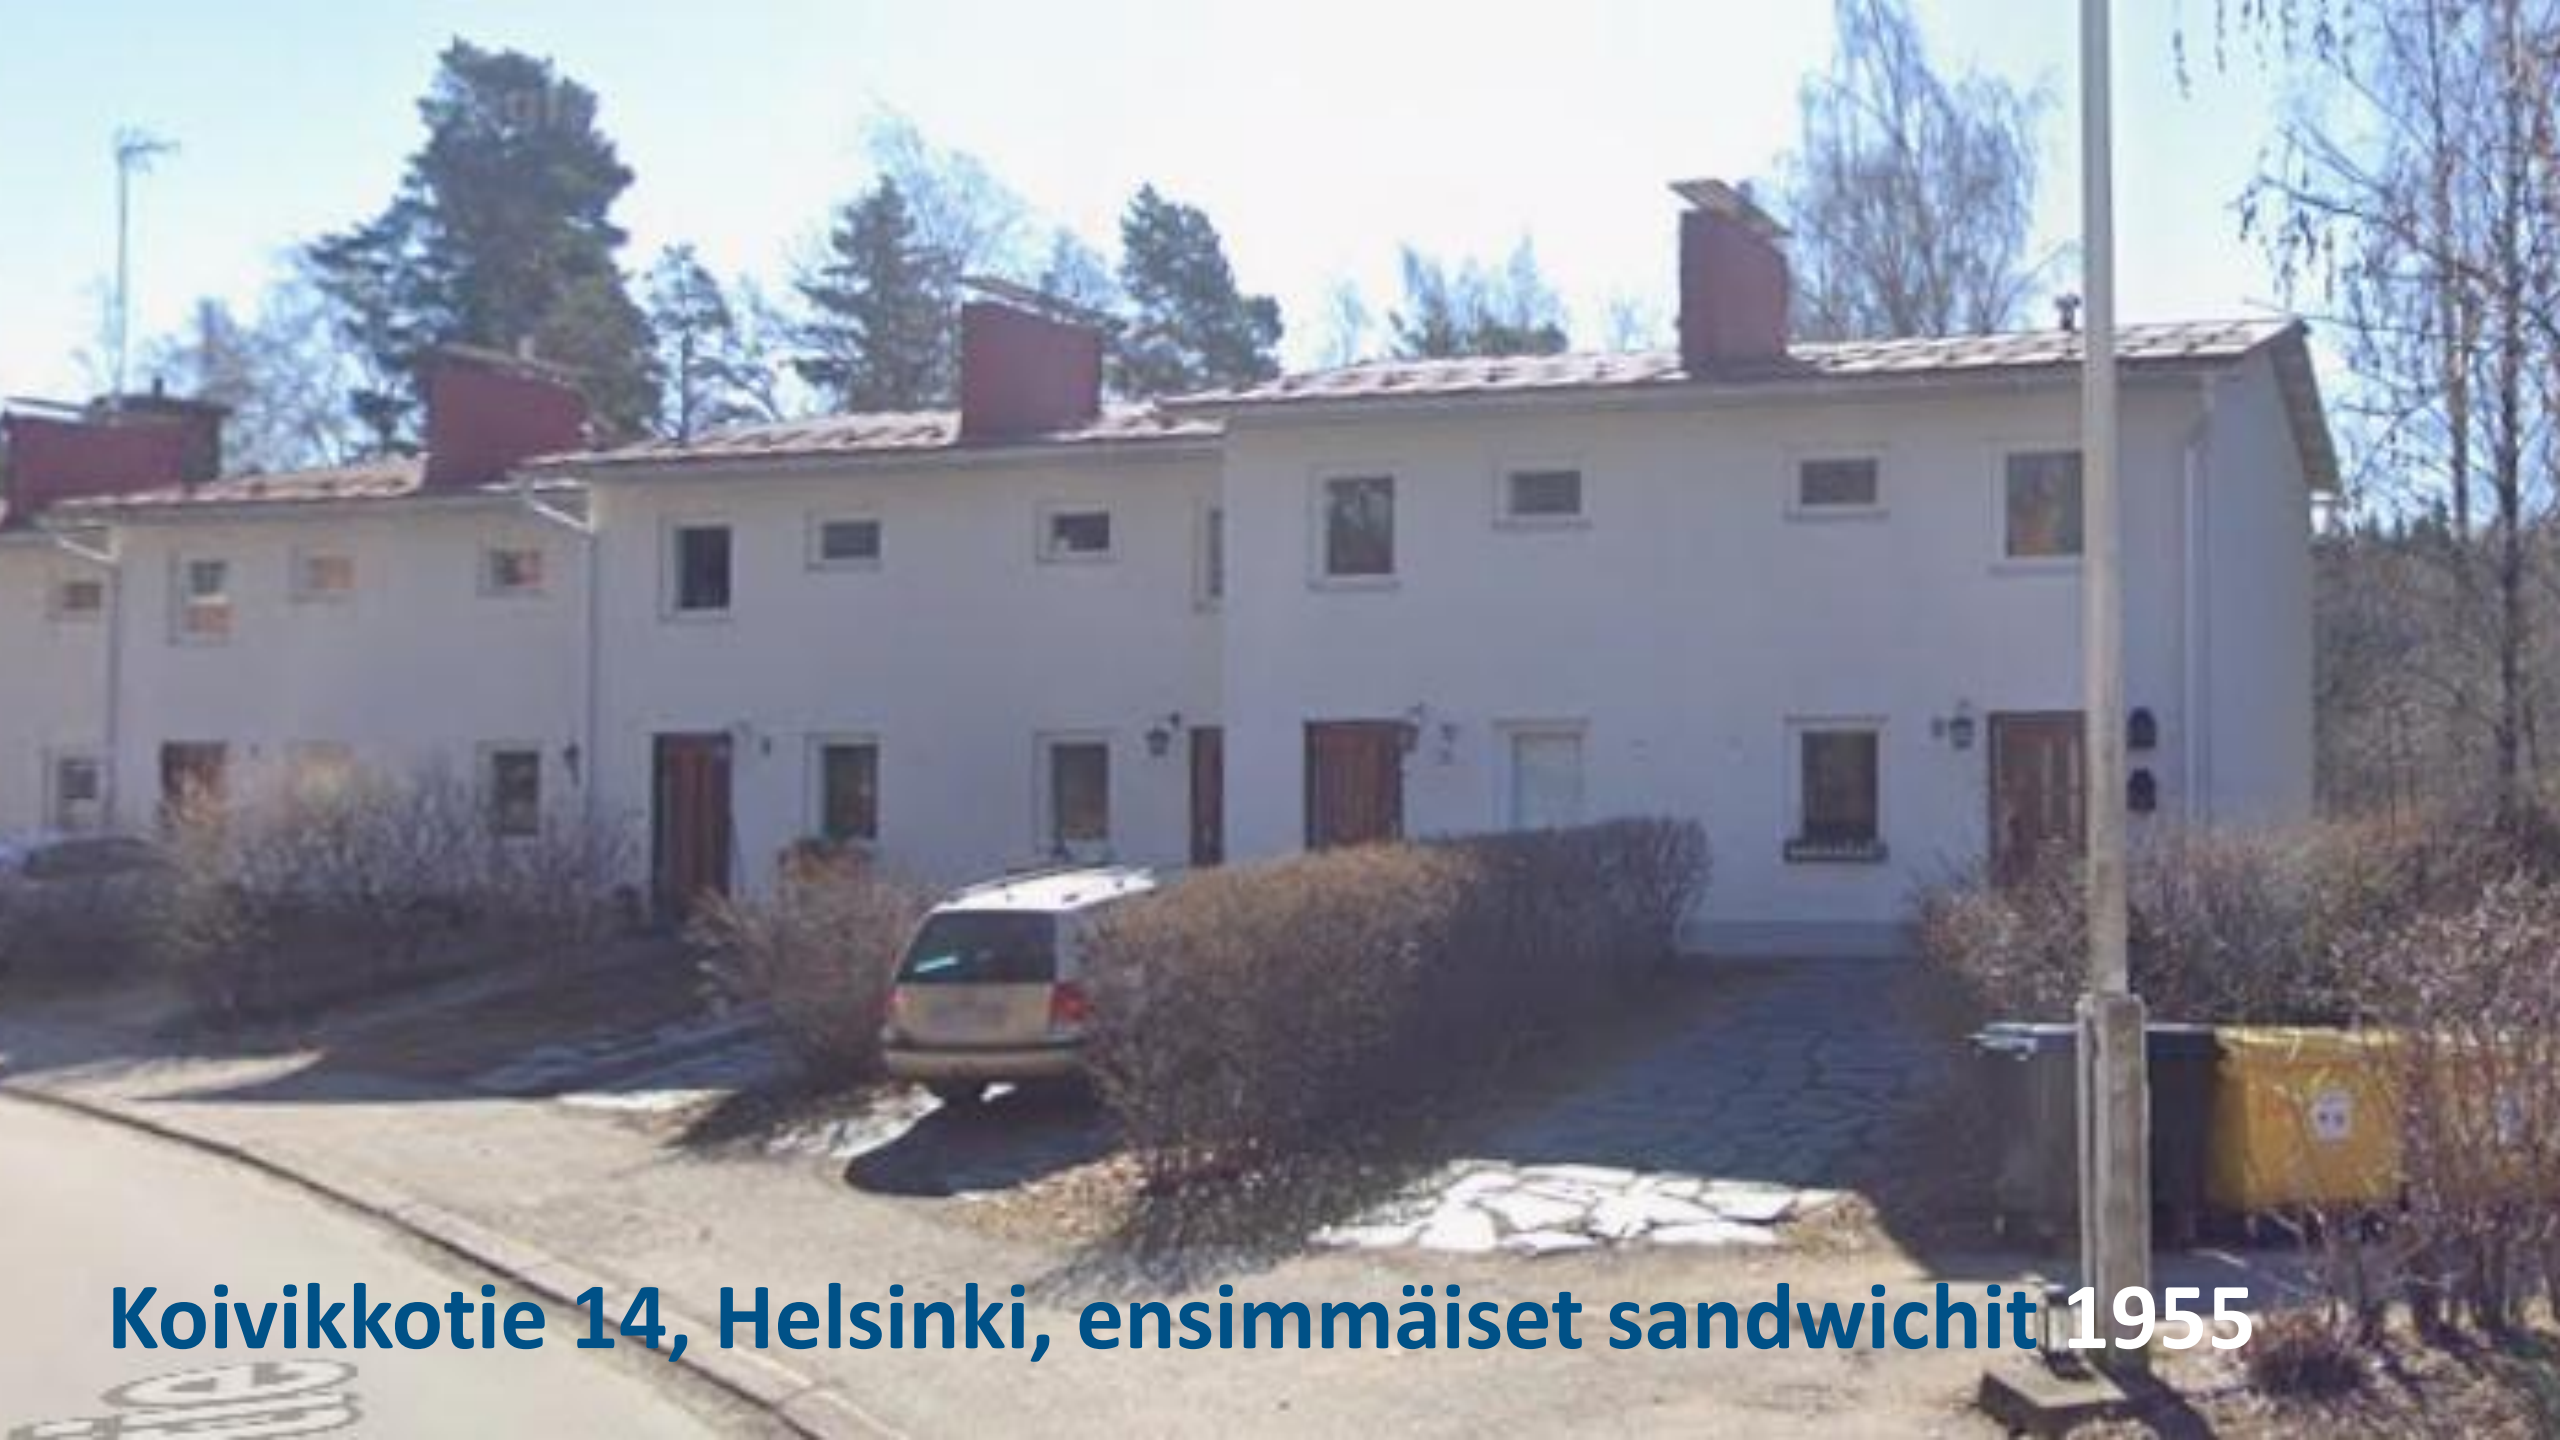
**Koivikkotie 14, Helsinki, ensimmäiset sandwichit 1955**

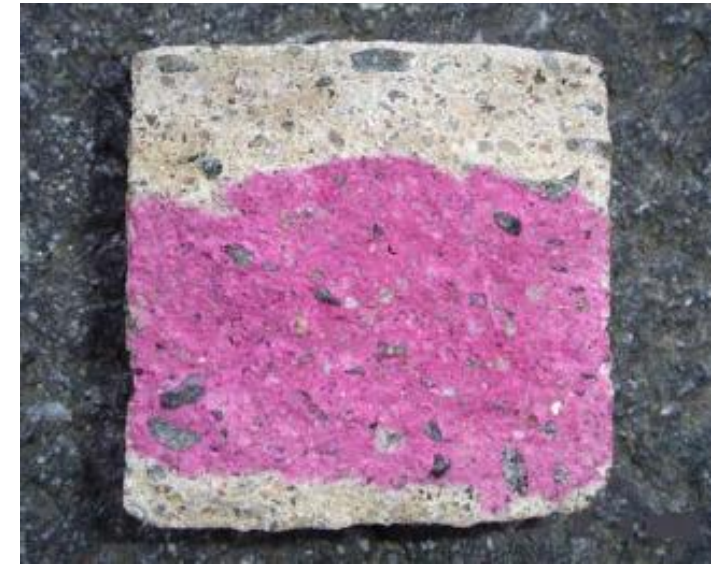
# Betoniterästen ruostuminen

- Aiheuttajana betonin karbonatisoituminen
- **Pääsyy: teräkset ovat jääneet liian lähelle betonin pintaa**
- Ongelmat ovat useimmiten ulkonäöllisiä.
- Korjaaminen on työlästä ja kallista.
- Vauriot voivat laajeta ajan myötä.

**Esimerkki vaurioiden  
laajenemisen kannalta  
ongelmallisesta  
korjauskohteesta**

Milloin esim.  
tuolla kohtaa  
oleva teräs  
"korkkaa"?

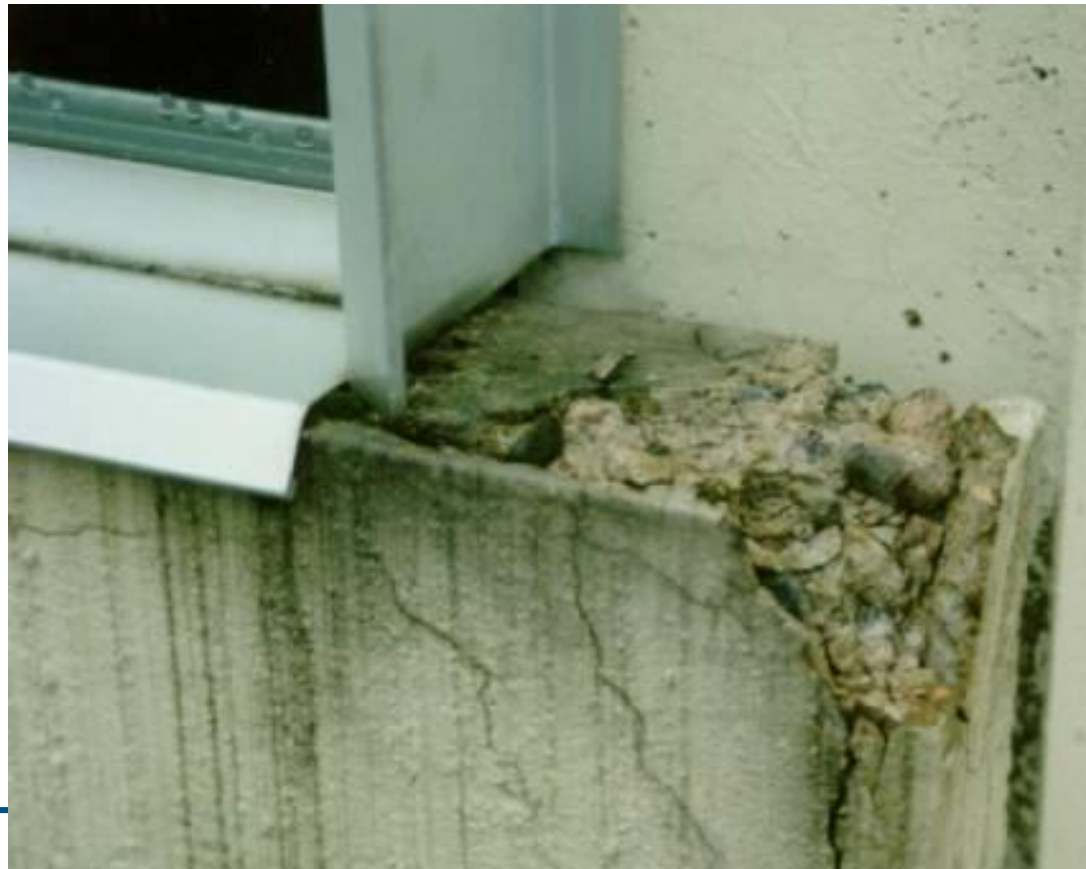
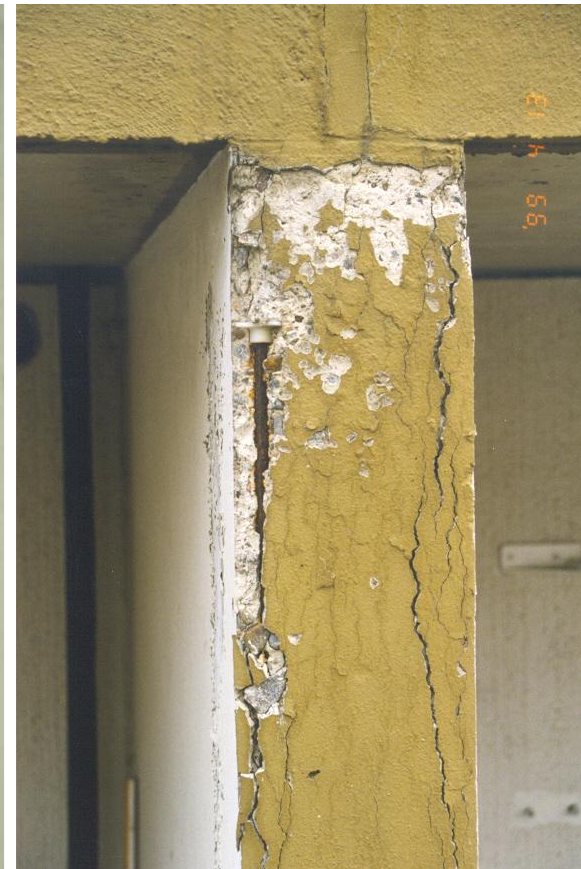
# Betonin rapautuminen

- Vanha betoni voi olla huokoista, jolloin se voi imeä runsaasti vettä.
- Toistuva jäätyminen voi aiheuttaa betonin rapautumisen.
- Betonin laatu ja **kosteusrasitus** vaikuttavat rapautumisen etenemiseen.
- Laaja-alaisena on mahdoton korjattava.

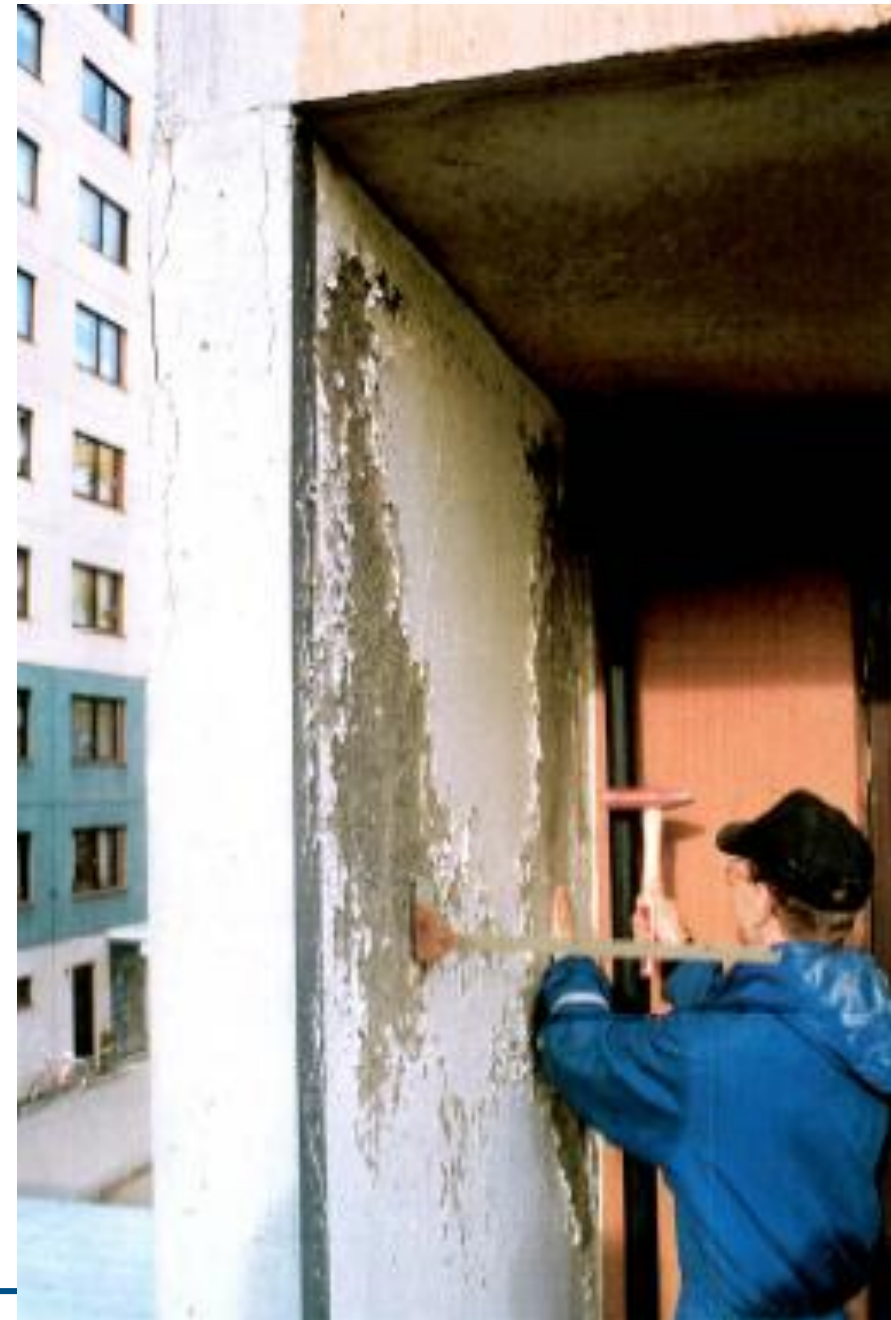
# Kosteustekniset ongelmat

- Elementtisaumat, pellitykset, kattovedenpoistot jne.
- Viat ja vauriot voivat aiheuttaa kosteuden kerääntymistä rakenteisiin.
- Ylimääräinen kosteus voi nopeuttaa vaurioitumista merkittävästi
  - ruostuminen
  - rapautuminen
  - homekasvustot
  - jne
