## Konsulttitoimisto Kolona Oy

# Kosteus- ja mikrobivaurioituneet rakenteet

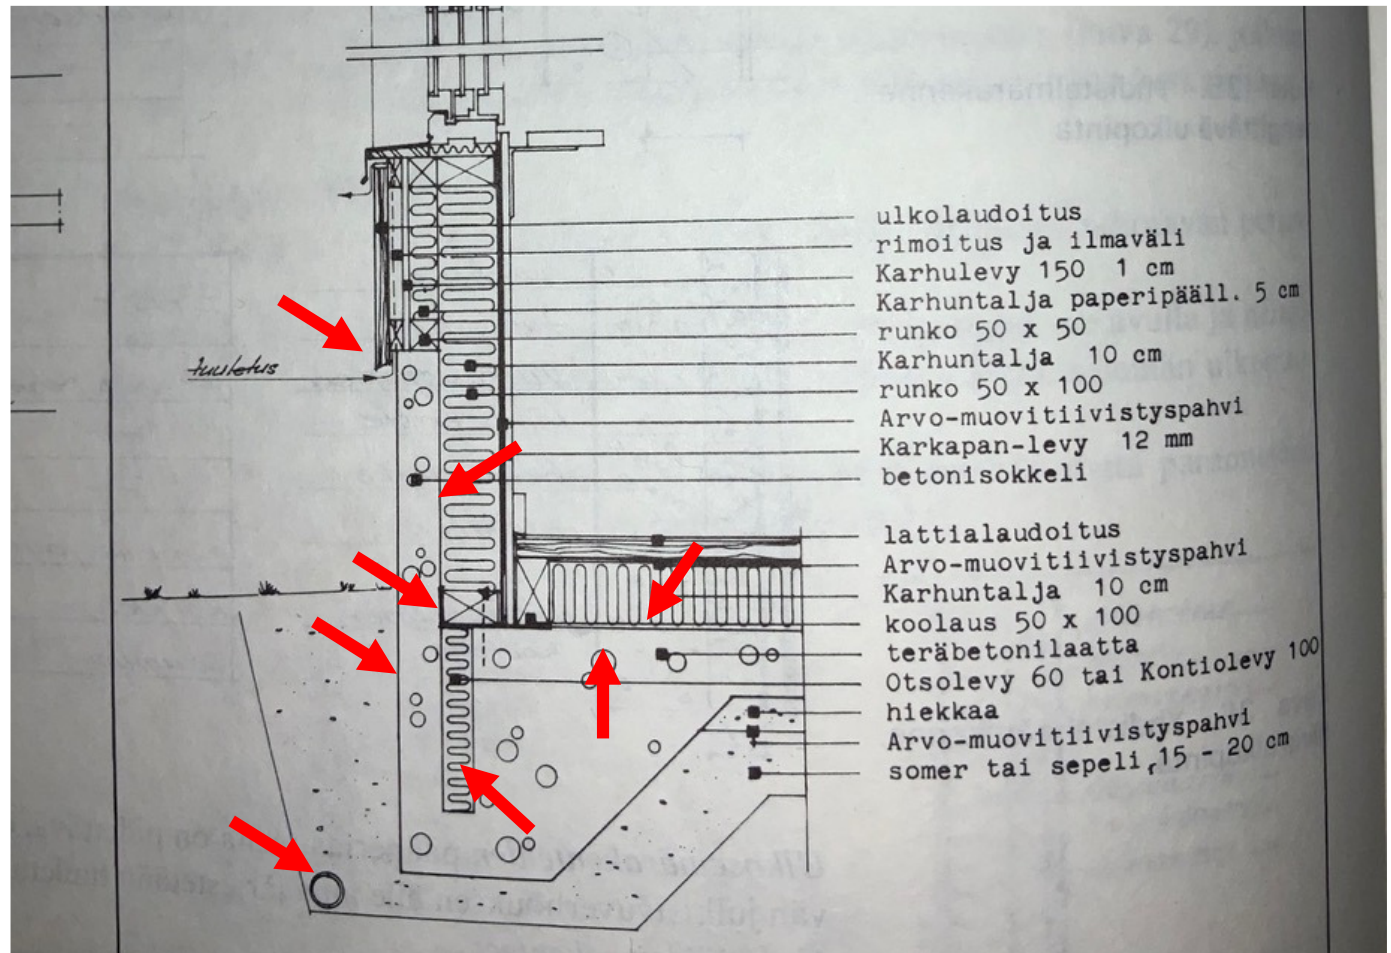
# Mitä opetettiin 1970-1990 - luvulla?

Opetusmateriaali oli  
nykytietämyksen mukaan  
virheellistä.

Suunnittelussa ei hallittu  
rakenteen kosteusteknistä  
toimivuutta.

Kastepisteen muodostumisen  
ymmärtäminen oli ”hukassa”

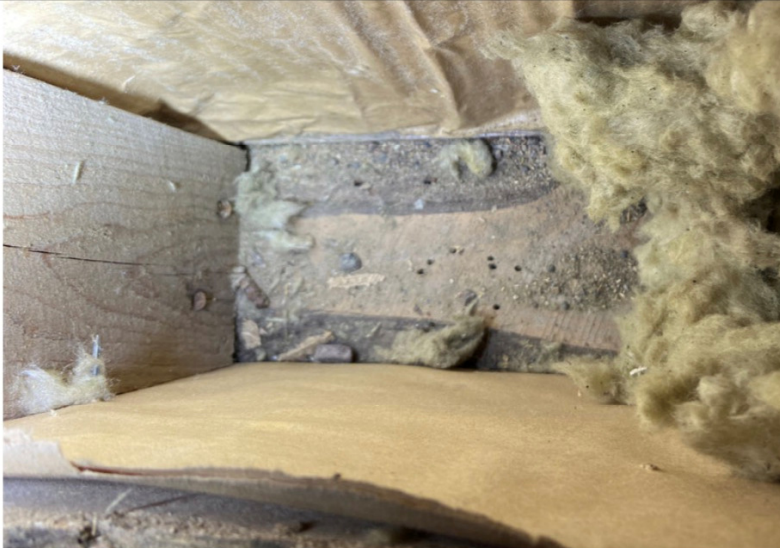
46. Rakenneavauksen kohdalta voitiin todeta rakenteessa olevan käytetty valesokkelirakennetta (alajuoksupuu sokkelin yläpinnan alapuolella). Ulkoseinän alajuoksupuussa tai seinän eristemateriaaleissa ei havaittu viitteitä vaurioista avauksen kautta. Alajuoksupuu oli piikillä koestettuna kovaa.

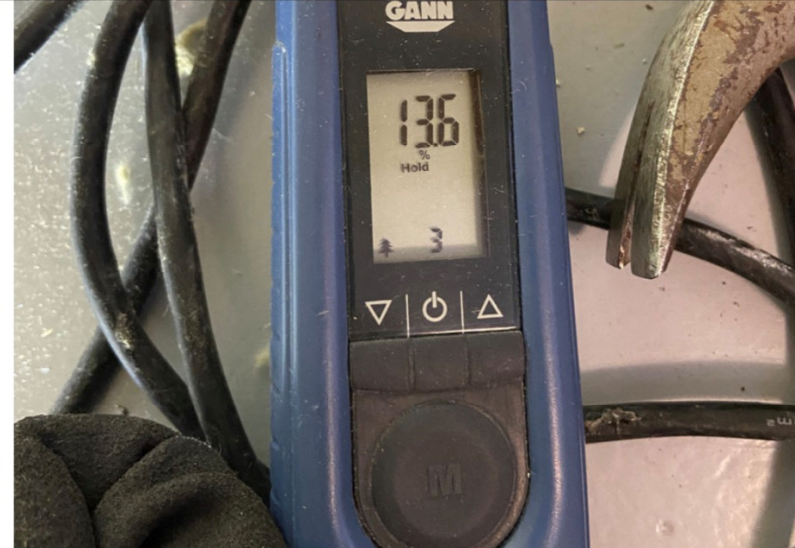
47. Rakenneavauksen kohdalla seinän alajuoksupuun painoprosenttikosteudeksi mitattiin korkeimmillaan 13,6 % (normaali). Painoprosenttikosteus mitattiin eristetyillä piikeillä.

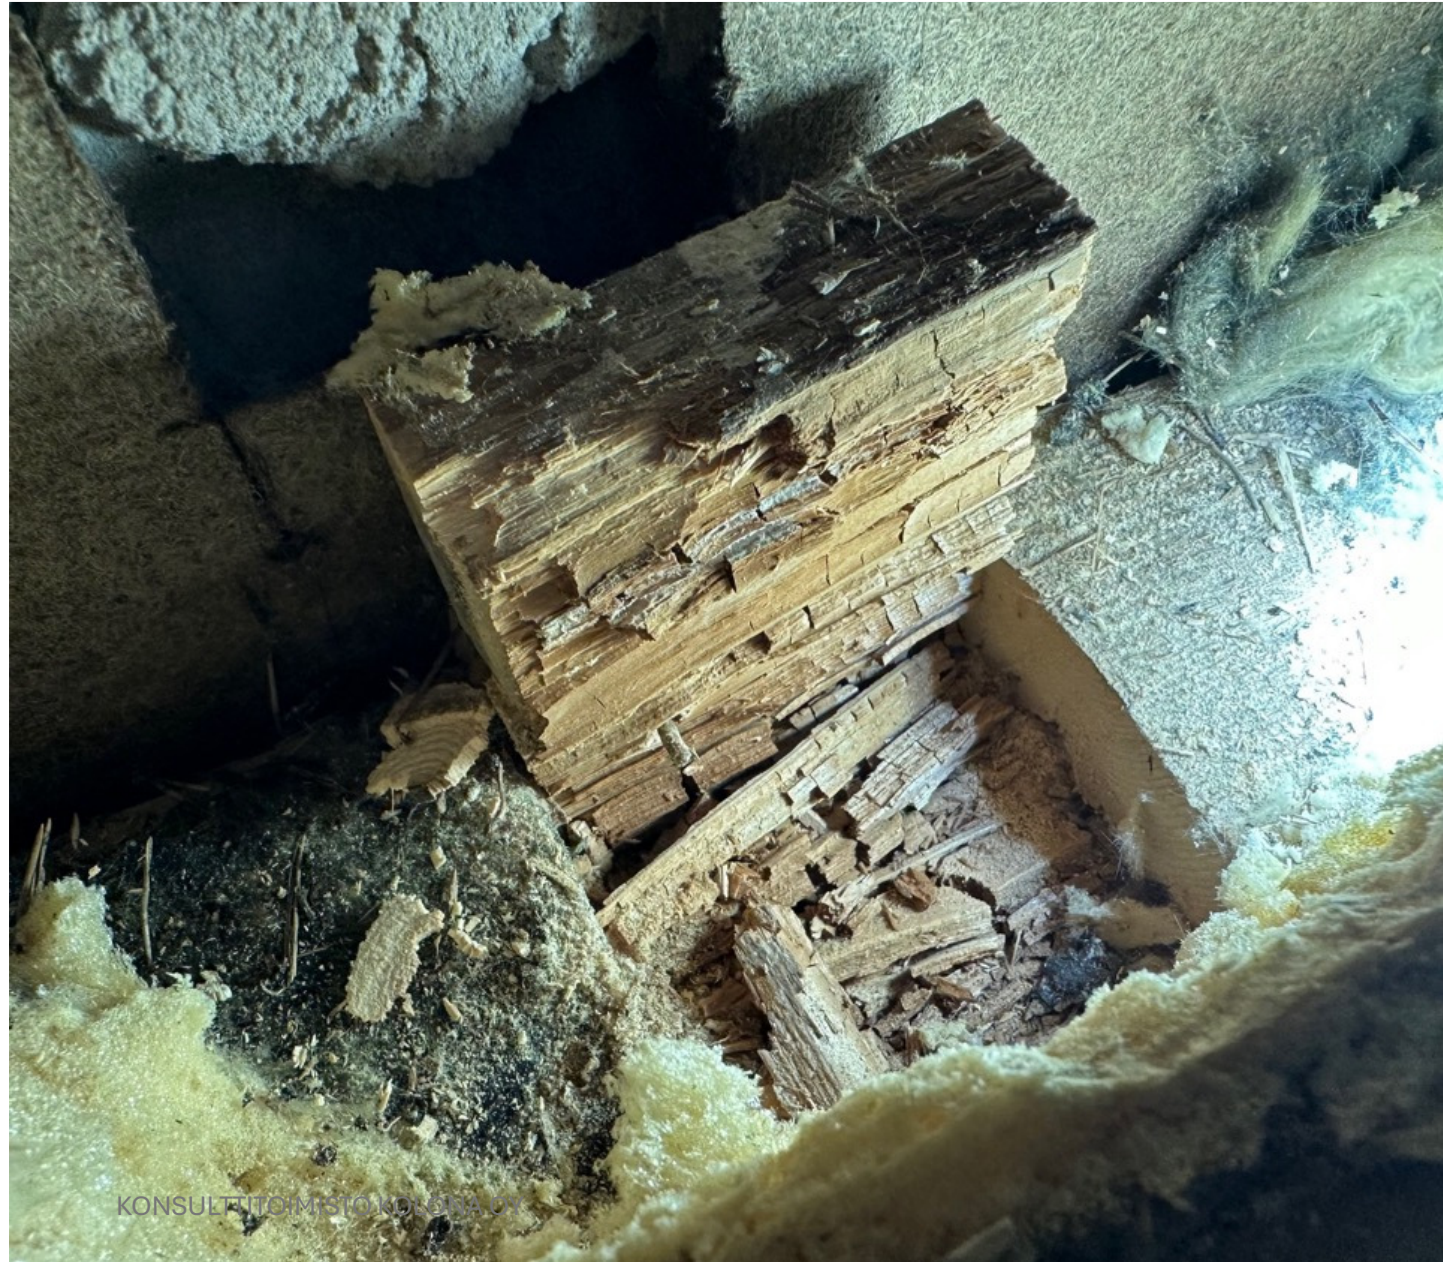
## Esimerkki 1.

Kuvassa on pitkälle edennyt lahovaurio, kosteus on ollut suurta.

Vaurioitumisaste voi olla myös suuri, mutta vaurio ei ole silmin havaittavissa.

Yleensä vauriot eivät lahoja.

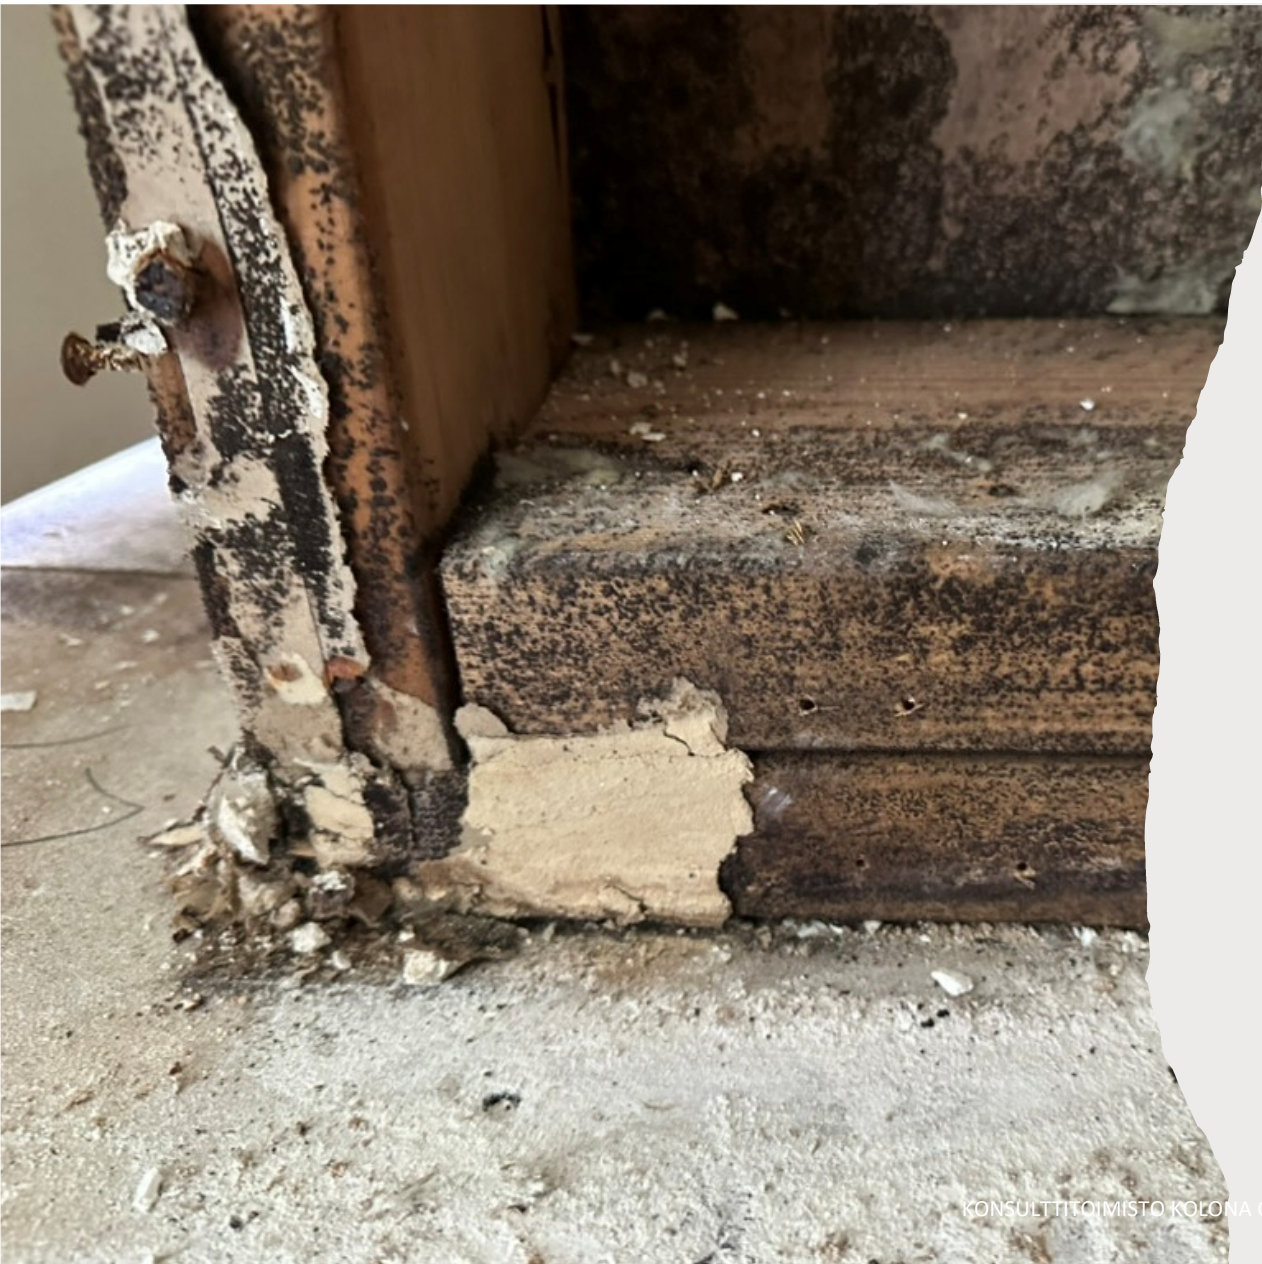
- Näkyvä mikrobikasvusto

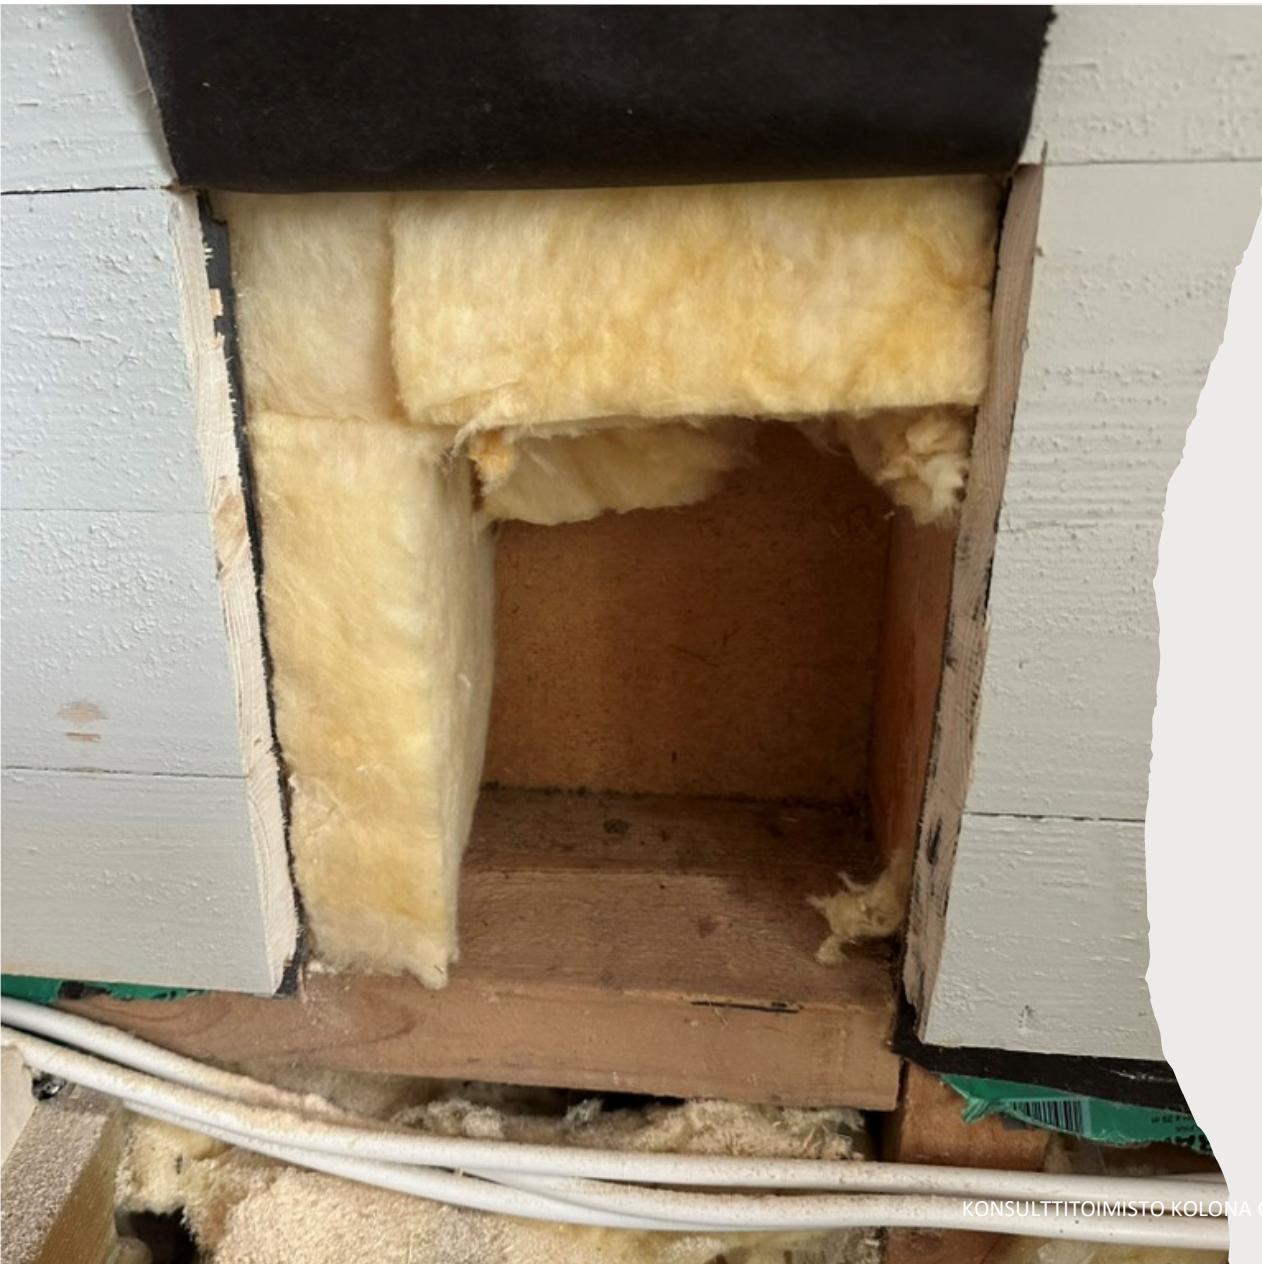
- Vaurio ei aina ole näkyvä

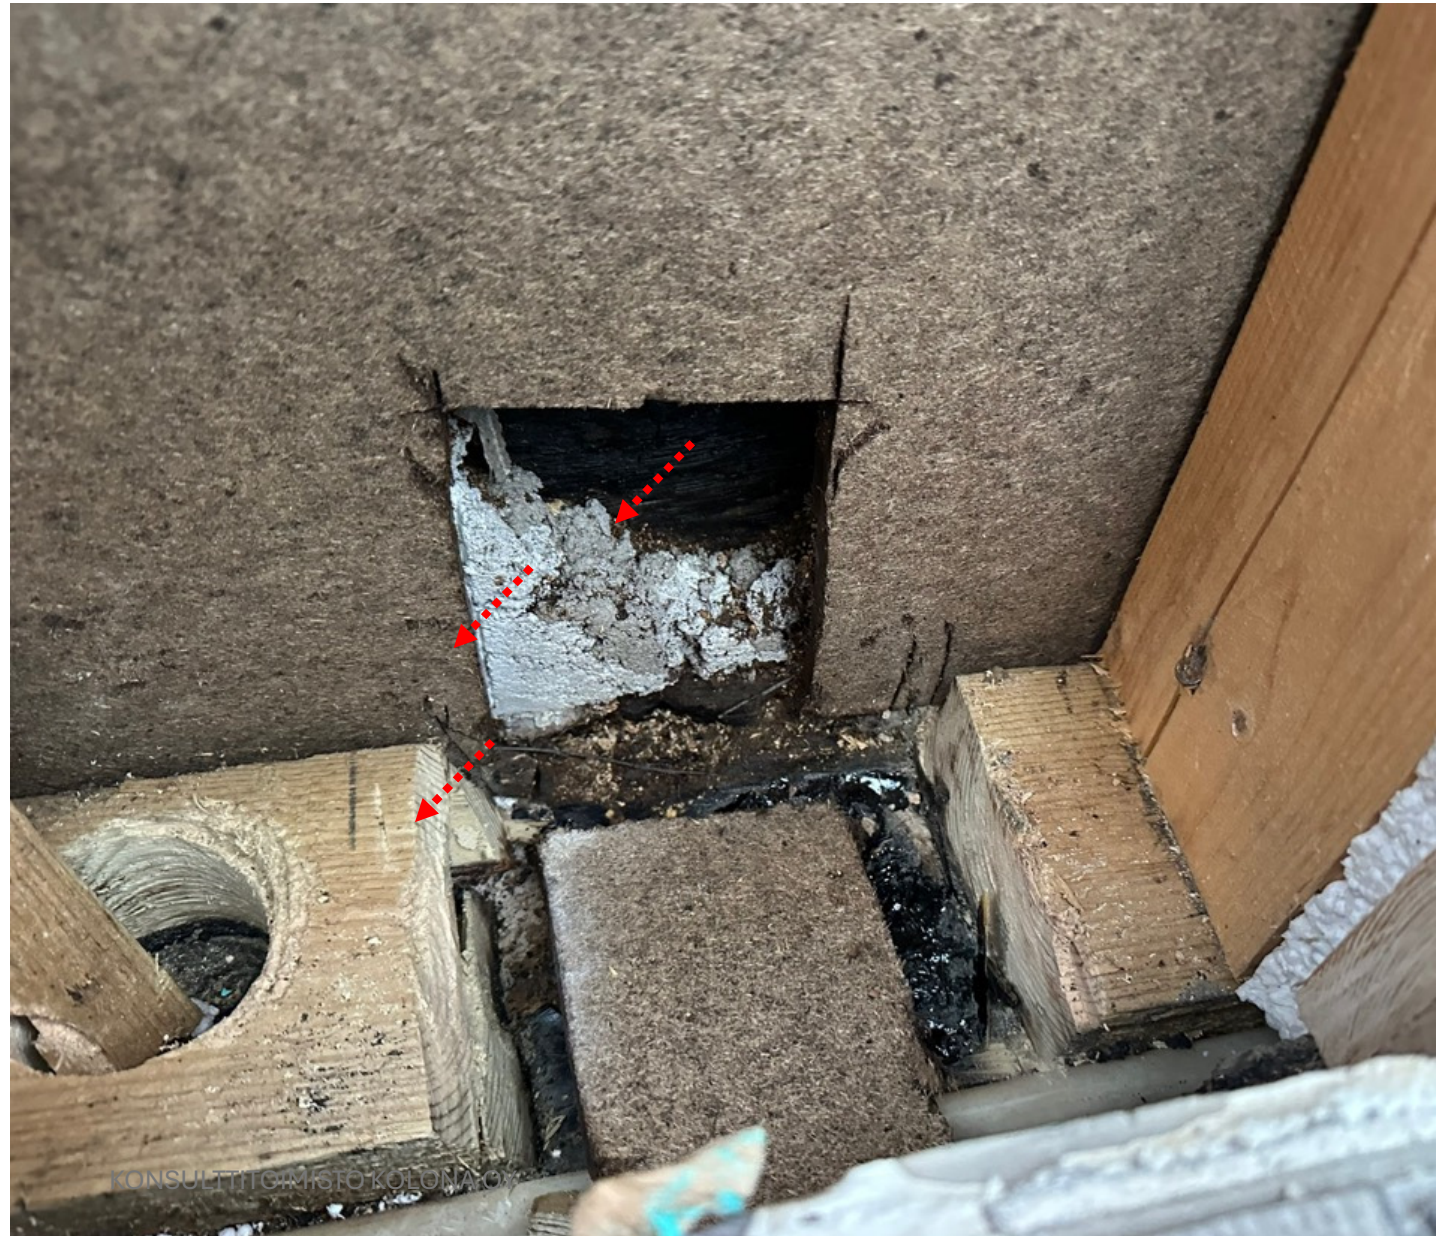
## Yleisiä vaurion syitä

Muurauksen laasti on täyttänyt alareunan tuuletustilassa.  
Takana valettu betonisokkeli, jossa bitumi sisäpinnassa.  
Rakenne on viileä, jonka pinnassa kosteus tiivistyy  
Levyn alareuna ja alajuoksupuu vaurioituvat

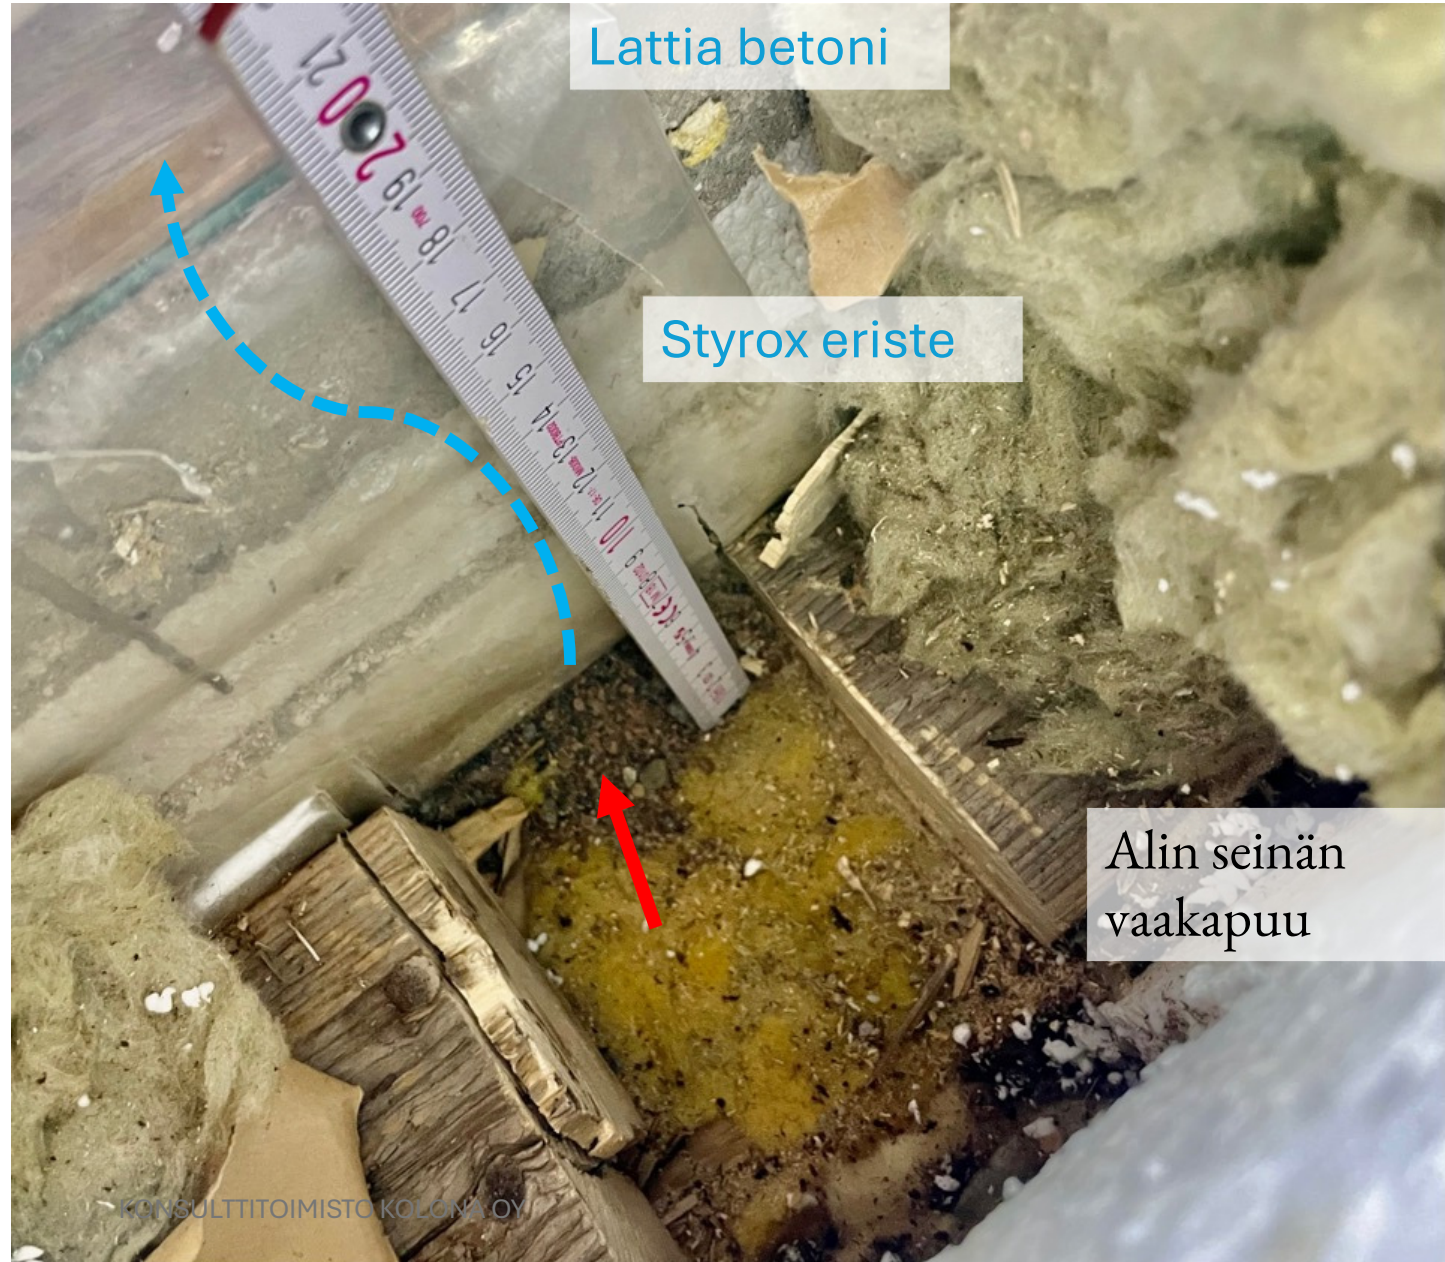
## Yleisiä vaurion syitä

Alajuoksu on usein 10-20 cm lattiapintaa alempana.

Puu on yhteydessä alapuolella olevaan maaperään eristeen alla.

Vaurioituu sisäreunasta tulevan ilmavirtauksen ja kosteuden vaikutuksesta.

Rakenteen alhainen lämpötila lisää kosteuden tiivistymistä rakenteeseen.
