# Kevytrakenteisten parvekekaiteiden turvallisuus vaatii alalta toimia

Tekninen toimikunta  
Inari Weijo, Ramboll Finland Oy

# Levyrakenteisten parvekekaiteiden turvallisuus

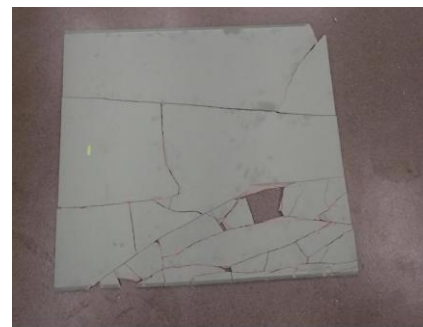
Rikkoontunut onnettomuusparvekkeen levy rekonstruktion jälkeen. Levy on samassa asennossa kuin ollessaan kiinnitettynä alumiinirunkoon, julkisivupuoli näkyvässä. (Kuva: OTKES)

- Raportti toteaa:
  - Onnettomuus aiheutui, koska kuitusementtilevy antoi periksi kaatumisen seurauksena eikä mikään estänyt putoamista runkoon muodostuneesta aukosta

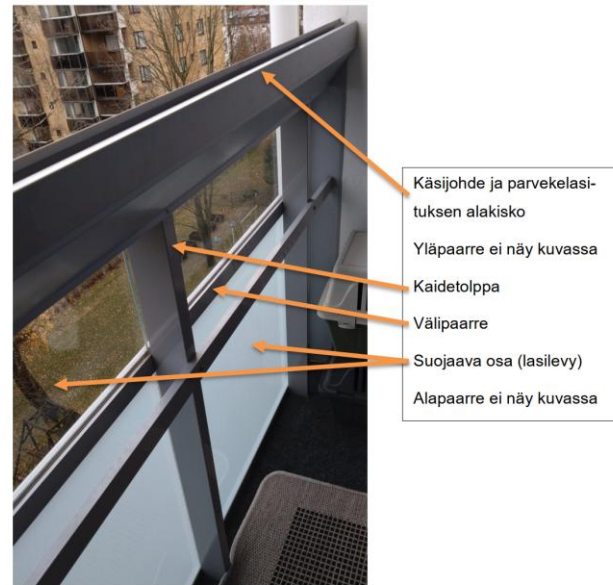
Kuva 3. Kaidejärjestelmä, jossa käsijohde on kiinnitetty parvekelaattaan kiinnitettyihin mastotolppiin ja suojaavana osana on lasilevy. Lasilevyt ovat paarteiden välissä. Kaiteen yläpuolella on parvekelasitus. Käsijohdetta ei ole kiinnitetty parvekepieliin.

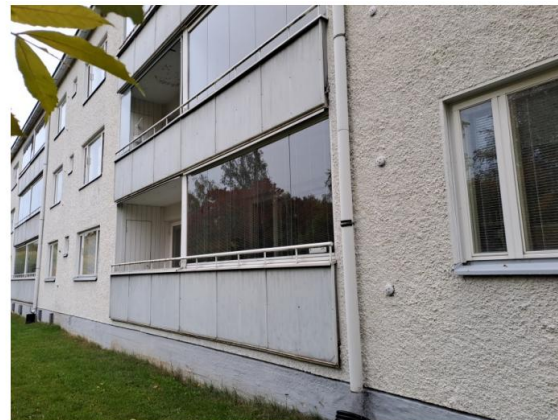
Kuva 3. Vuonna 1959 rakennettu asuinkerrostalo Sipoossa. Kaiderunko tehty hitsattuna L-teräksistä ja kaide verhoiltu kuitusementtilevyillä (Kuva: Teemu Lensu).
